Metasiel Anwendung 2015 07 23 Borgentreich

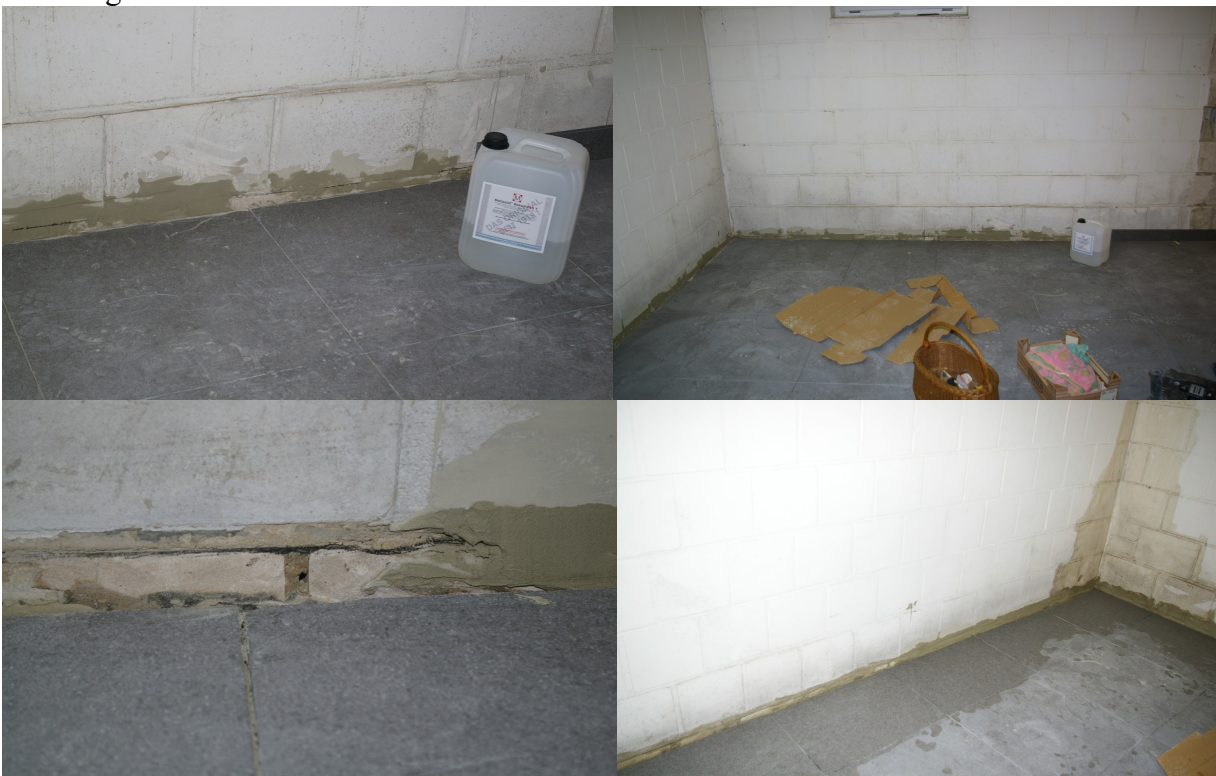
Feuchtigkeit in der Kellerwand, da die Feuchtigkeitssperre einerseits oberhalb der Grundplatte angebracht worden ist, andererseits, da die Sperre bündig an der Wand abgeschnitten ist, statt etwas herauszustehen. Die Folge ist eine Weiterleitung der Feuchtigkeit um die Sperrschicht herum nach oben.

ca. 7 lfd. m unterhalb und oberhalb der Sperrschicht, soweit zugänglich (Teile waren bereits durch frisch angebrachte Fliesen bedeckt), dazu die am meisten betroffene Ecke.

Teile der zu behandelnden Fläche waren bereits mit Fliesenkleber behandelt worden, der noch sehr feucht war. Der Fliesenkleber wurde teilweise beim Auftragen des Metasiel per Pinsel mit abgewaschen.

Die Wand aus Kalksandsteinblöcken war mit einer unbekanntenen Farbe gestrichen. Die Saugfähigkeit des Untergrunds war zwar vorhanden, jedoch nicht besonders groß.
