Metasiel Anwendung 1995 in Beverungen

Ort der Anwendung  
37688 Beverungen

### Objekt

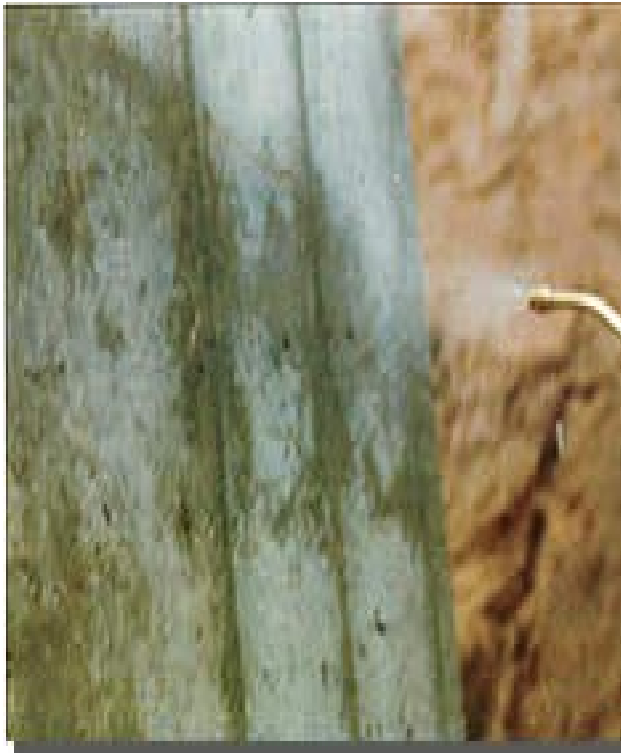
Während der Errichtung der Grundwanne wurde die Wassersperre gegen das anstehende Grundwasser mit Metasiel Beton an den Außen- und Innenwänden, sowie 1 m auf der Bodenplatte innen, ausgeführt, was zu einer Verkürzung der Bauzeit geführt hatte (im Vergleich zur Isolierung mit Bitumen Produkten). Bereits einen Tag nach Anwendung des Metasiel wurde das Erdreich wieder angefüllt und der Bau konnte fortgesetzt werden.

Aufbringen von Metasiel auf die Außenwand

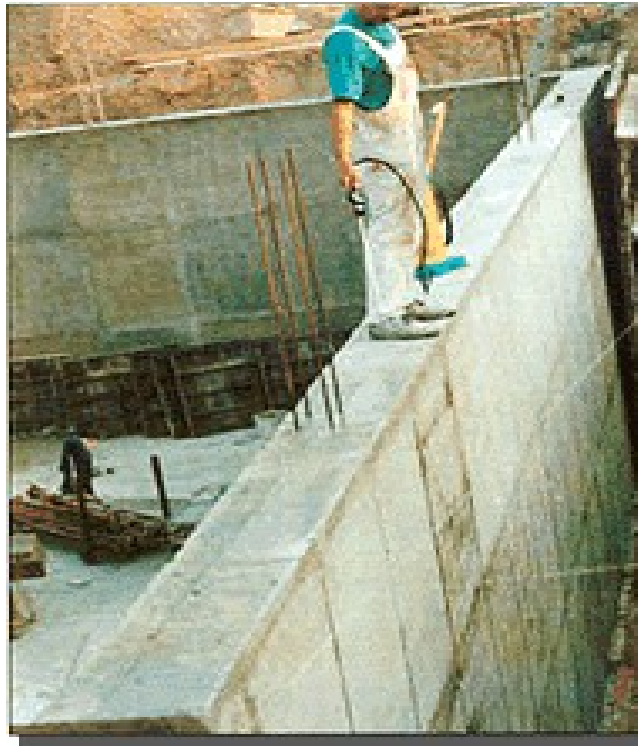
Die Horizontalsperre wurde ebenfalls mit Metasiel realisiert.

Anbringen der Horizontalsperre mit Metasiel

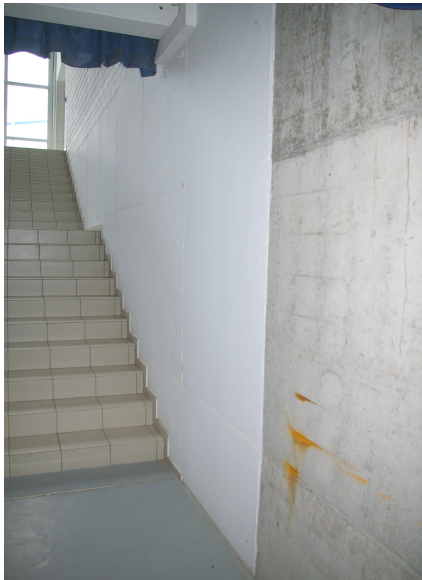
Die nachstehenden Fotos vom 12. Februar 2016 zeigen die Wände der Halle, deren Anstriche seit dem Bau im Jahre 1995 nicht mehr erneuert worden sind.

Vom jetzigen Betreiber Herr Kai Timo Wilke wurde bestätigt, das seit Bau der Anlage der Innenanstrich nicht erneuert wurde.

Niedergang zum Sportbereich

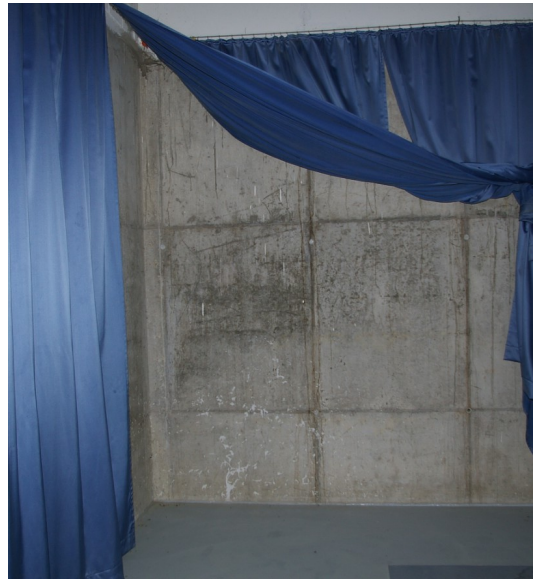
Während eines Hochwasserereignisses im Jahre 2005 gab die Bodenplatte unter dem anstehenden Wasserdruck mechanisch nach und Wasser stand für 6 Wochen in der Halle. Die Ursache war eine zu dünn ausgeführte Bodenplatte. Sowohl Teile der Bodenplatte als auch die Innenwände wurden mit Metasiel vor dem Schaden behandelt. Seitdem sind die behandelten Bodenflächen und Wände trotz des Schadensfalles dicht geblieben.

Hallenrückwand

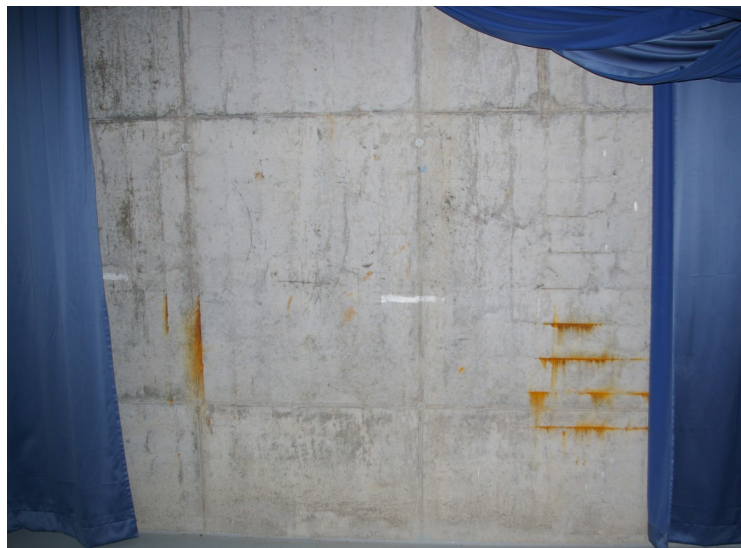
Hallenseitenwand
